# Ciclabile sdrucchiolevole: segnaletica e trattamento antiscivolo

Centro Studi FIAB • Federazione Italiana Ambiente e Bicicletta

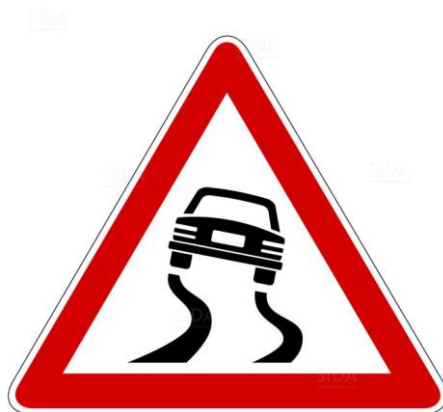
Fig. II.22

Il comma 1 recita: il segnale STRADA SDRUCCHIOLEVOLE (fig. II.22) deve essere usato per presegnalare un tratto della carreggiata che in particolari condizioni può presentare una superficie sdrucchiolevole in misura superiore al normale.

Il comma 2 specifica che particolari condizioni (pioggia, gelo o altre cause localizzate), devono essere indicate mediante i pannelli integrativi modello II.6 unitamente a quelli integrativi modello II.2 (per le estese) e modello II.5 (per indicare l'inizio, la continuazione o la fine). Per pioggia e gelo si devono utilizzare i pannelli II.6/h e II.6/i.

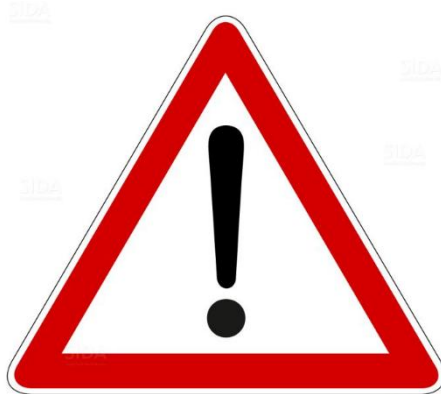
Fig. II.35

Il comma 1 stabilisce che il segnale ALTRI PERICOLI deve essere usato per presegnalare un pericolo diverso da quelli previsti dagli articoli precedenti. Poiché non esiste un segnale specifico per il caso di un percorso ciclabile sdruciolevole, l'uso del segnale ALTRI PERICOLI appare appropriato.

Il comma 2 stabilisce che il segnale deve essere sempre corredato da pannello integrativo modello II.6. I pannelli più indicati sono il II.6/h e il II.6/i (vedi sopra), eventualmente anche in combinazione fra loro.

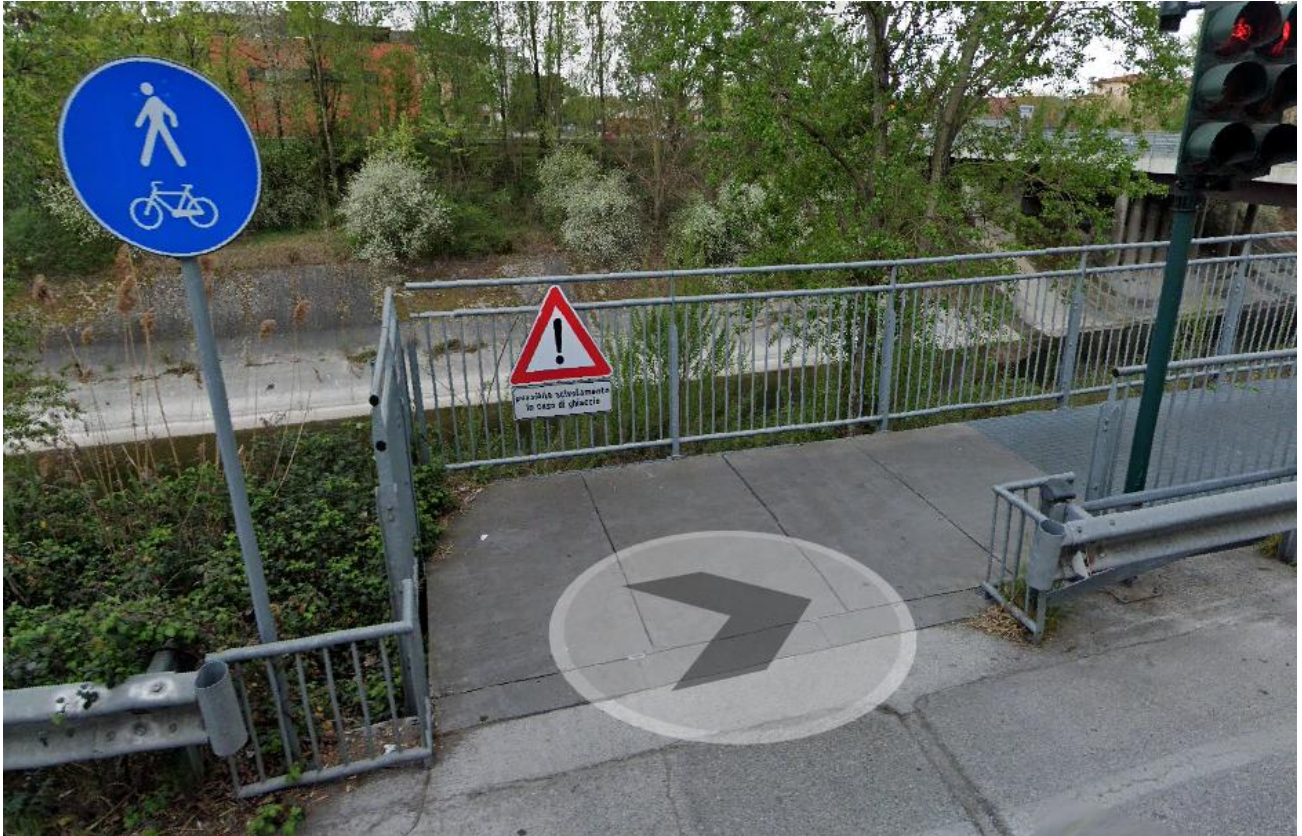
*Segnale "altri pericoli" con pannello integrativo "possibile scivolamento in caso di ghiaccio", Mantova (immagine da Streetview di Google Maps)*

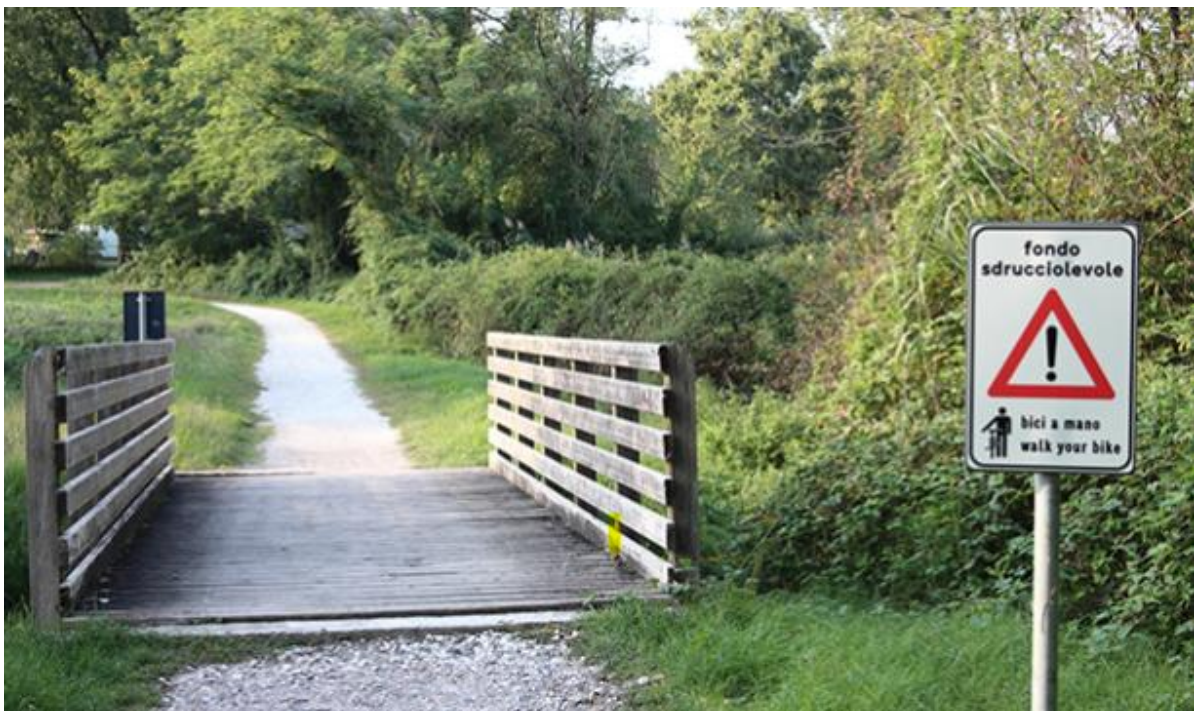
*Segnale "fondo sdruciolevole" sull'anello ciclopedonale del Lago di Comabbio, Varese*

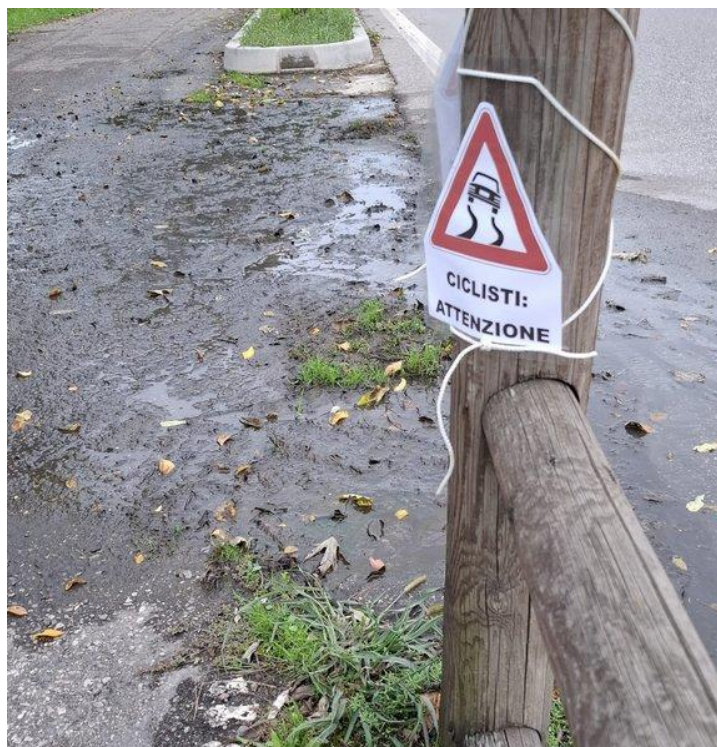
*Segnale artigianale posizionato da volontari su un tratto di ciclabile che collega Montorio con Ponte Florio*

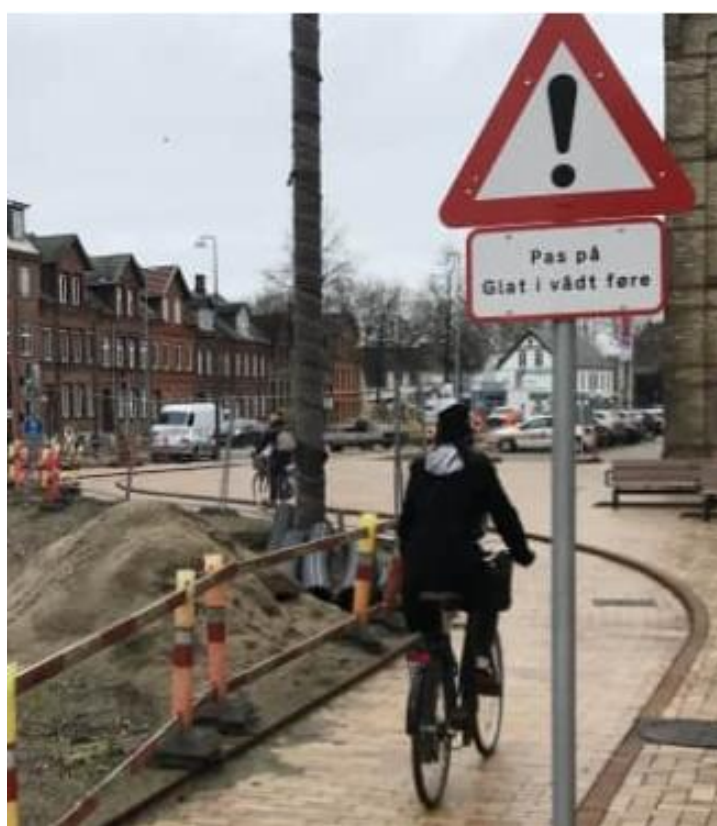
*Segnale di pericolo con pannello integrativo "Fare attenzione alle superfici scivolose", Odensee, Danimarca*

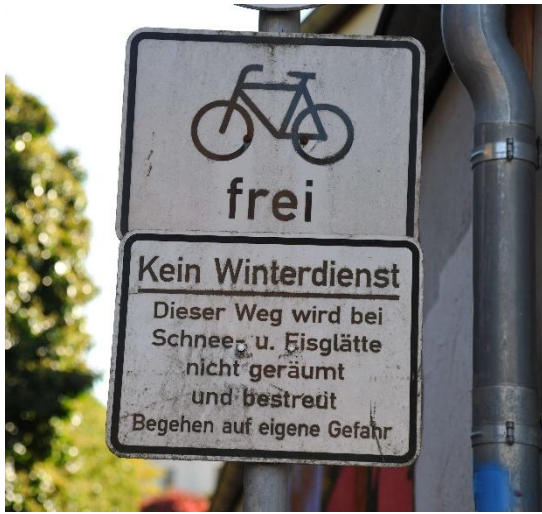
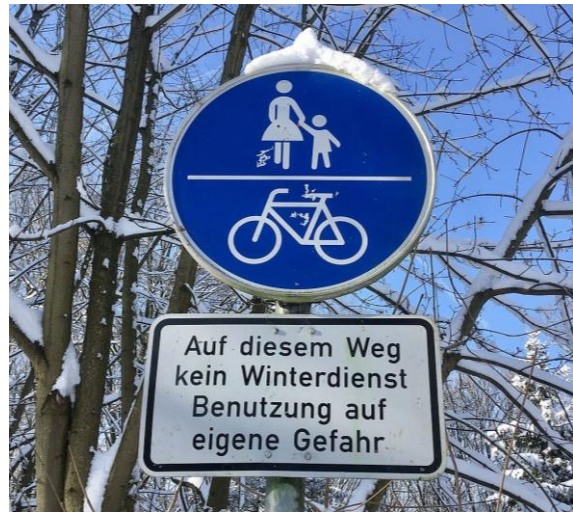
In Germania e nella Provincia di Bolzano, all'inizio dei percorsi ciclabili (e pedonali) sdrucchiolevoli con neve o ghiaccio, che non vengono sgombrati o trattati con sale antigelo, si trovano segnali come questi qui sotto: nessun servizio invernale, transito a proprio rischio e pericolo.

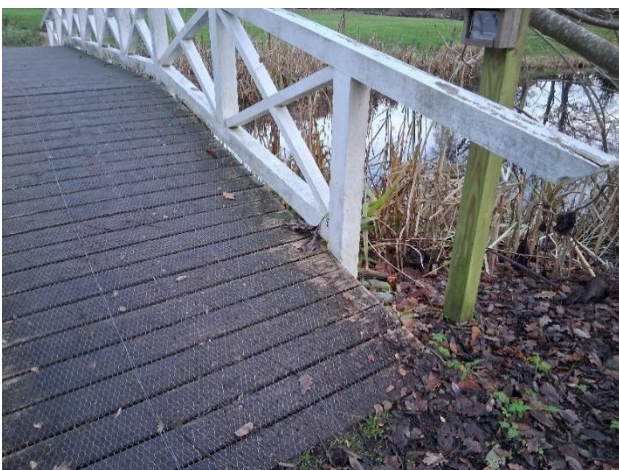
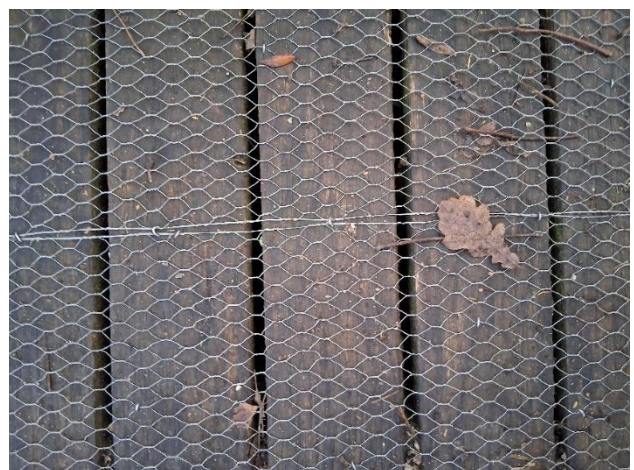
Fra le soluzioni utilizzate, troviamo l'applicazione di rete metallica antiscivolo.

*Copenhagen, rete metallica antiscivolo su ponte di legno (foto Guia Biscaro, novembre 2025)*

Ovviamente, tali soluzioni sono efficaci soltanto in presenza di uno strato molto sottile di ghiaccio. In caso di ghiaccio spesso o di neve compressa, le reti e i tappeti vengono interamente coperti e non sono più efficaci.

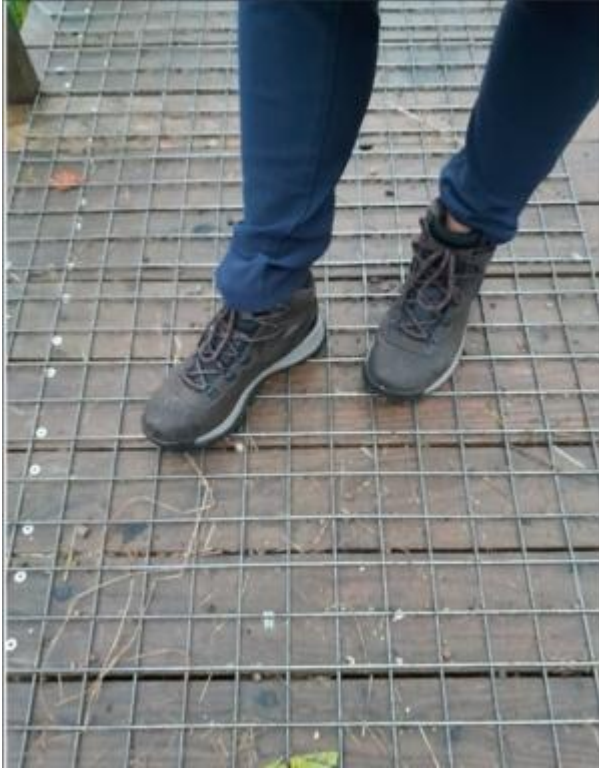
Filo saldato a maglia quadrata. Diametro del filo:  $\varnothing 1,75$  mm, altezza: 101,6 cm, lunghezza: 25 m, peso: 39 kg, Danimarca ([link](#))

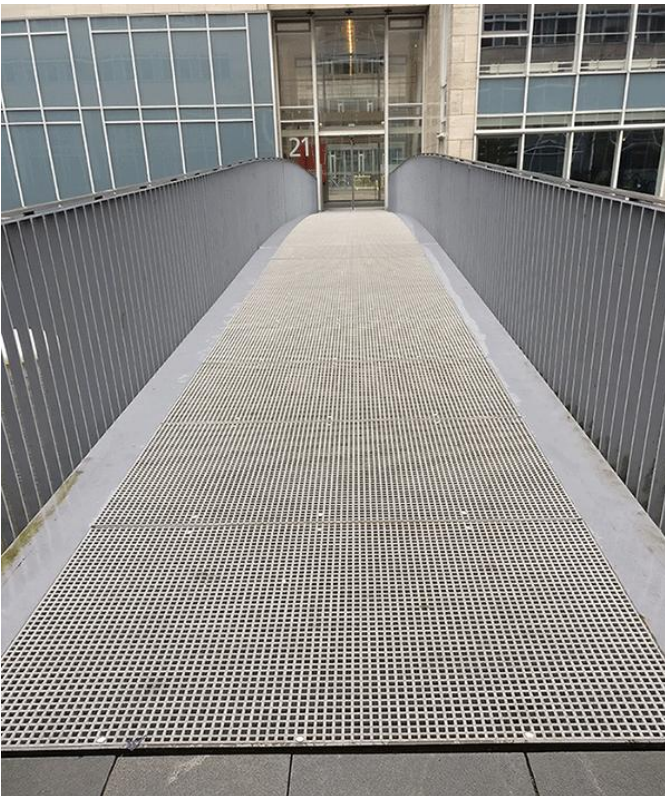
Rispetto alle reti d'acciaio, le reti in fibra di vetro sono più leggere (circa 1/3), non sono soggette a corrosione, non richiedono verniciatura, sabbiatura o sostituzione, si puliscono facilmente con acqua ad alta pressione.

Ponte con rete antiscivolo in fibra di vetro FRP, Copenhagen, zona dell'Università ([link](#))

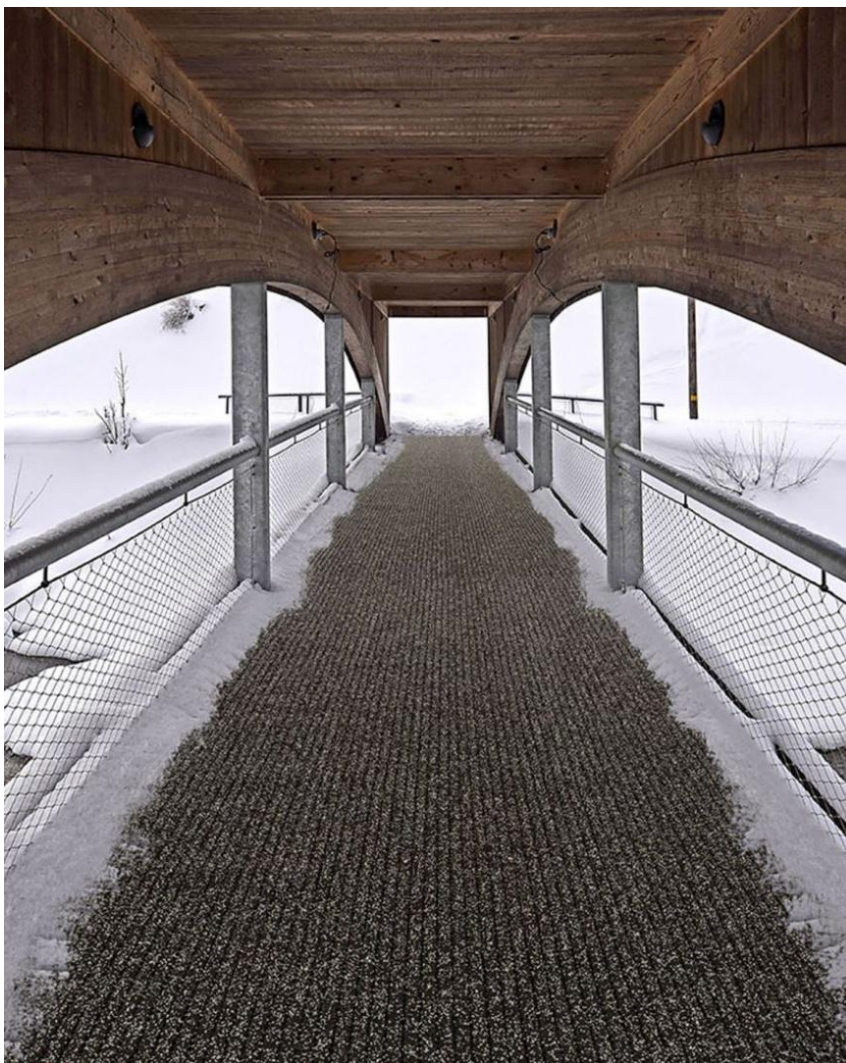
Ponte con tappeto antiscivolo, Danimarca ([link](#))

In Italia, si trovano esperienze di impiego di tappeti antiscivolo, ad esempio, a Crema, sulla passerella ciclopeditale “Giorgio Bettinelli”, che collega il quartiere di Castelnuovo con Via IV Novembre. La sua pavimentazione di legno si ghiacciava a causa delle temperature rigide e dell’umidità dovuta al fiume sottostante. Il Comune ha posato un tappeto in tessuto speciale antiscivolo su tutti i 90 metri della passerella.
